汶川震区路肩墙抗震能力检算与震害机理分析

摘要: 在汶川地震路肩墙震害调查基础上, 根据设计图纸, 按规范对路肩墙进行抗震能力检算和震害机理分析, 获得以下结论: 由于现行公路规范中有关规定表明地震工况时公路挡土墙稳定性验算不考虑车辆荷载, 故按现行公路规范要求设计的挡土墙具有抵抗8度地震的抗震能力; 9度地震烈度区路肩墙倾斜变形的原因是挡墙基底应力超过基底容许承载力值; 10度地震烈度区路肩墙严重倾斜变形及出现毁坏现象的原因是抗倾覆稳定系数不满足规范要求, 且挡墙基底应力远远超过基底容许承载力值, 碎石土基路肩墙还有抗滑动稳定系数不足的原因; 现行公路规范中挡土墙稳定安全系数取值合理, 在9度地震烈度区是适用的, 并且可以延伸到10度地震烈度区。

Seismic Resistance Behavior Check and Seismic Damage Mechanism Analysis of the Shoulder Retaining Wall in Wenchuan Seismic Area

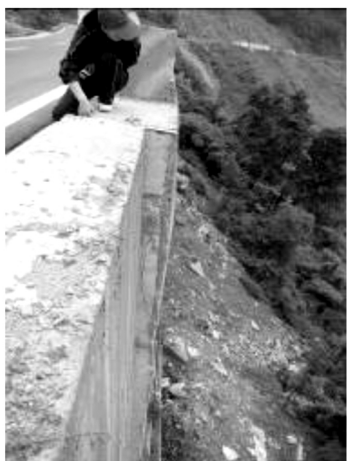
图 1 路肩墙倾斜达 20 cm

Fig. 1 20-cm inclination of the shoulder retaining wall

路肩墙在 9 度地震烈度区的变形模式是以倾斜变形为主,基本上没有发现整体稳定性破坏的现象,但出现了大量的墙体倾斜变形的现象。按挡墙长度统计,9 度地震烈度区路肩墙总长度 5 354.5 m,毁坏长度 40 m,毁坏率为 0.75%。图 1 所示路肩墙向外倾斜达 20 cm,这不仅造成工程稳定性降低,严重时会造成路基大变形。图 2 所示工点就在路面形成 70 cm 的错台,造成车辆无法通行。

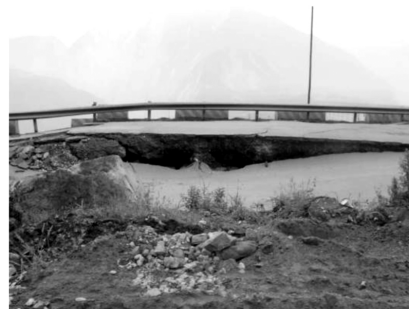
图 2 路面形成错台达 70 cm

Fig. 2 70-cm dislocation of the shoulder retaining wall

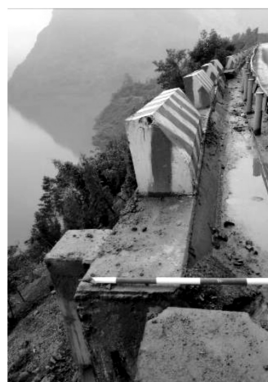
图 3 路肩墙倾斜达 40 cm

Fig. 3 40-cm inclination of the shoulder retaining wall

路肩墙在 10 度地震烈度区最主要的变形模式是严重倾斜变形,并出现整体稳定性破坏的现象,但毁坏工点不多。按挡墙长度统计,10 度地震烈度区路肩墙总长度 2 732 m,毁坏长度 114.5 m,毁坏率为 4.19%。其中岩基路肩墙没有发生整体滑移现象,块碎石土基路肩墙有部分出现整体滑移现象。图 3 所示路肩墙向外倾斜达 40 cm,严重降低工程稳定性;图 4 所示路肩墙整体滑移,直接危害路面安全;最严重的震害是支挡构筑物完全破坏,如图 5,路肩墙毁坏后会造成公路断道危害,严重阻碍抢险救援工作。

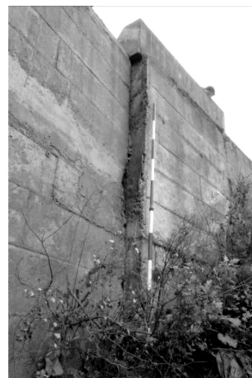
图 4 路肩墙整体推移

Fig. 4 Integral slippage of the shoulder retaining wall
